## ENÄJÄRVEN SEDIMENTTITUTKIMUS HUHTIKUUSSA 2018

Raportti nro 654-18-2933

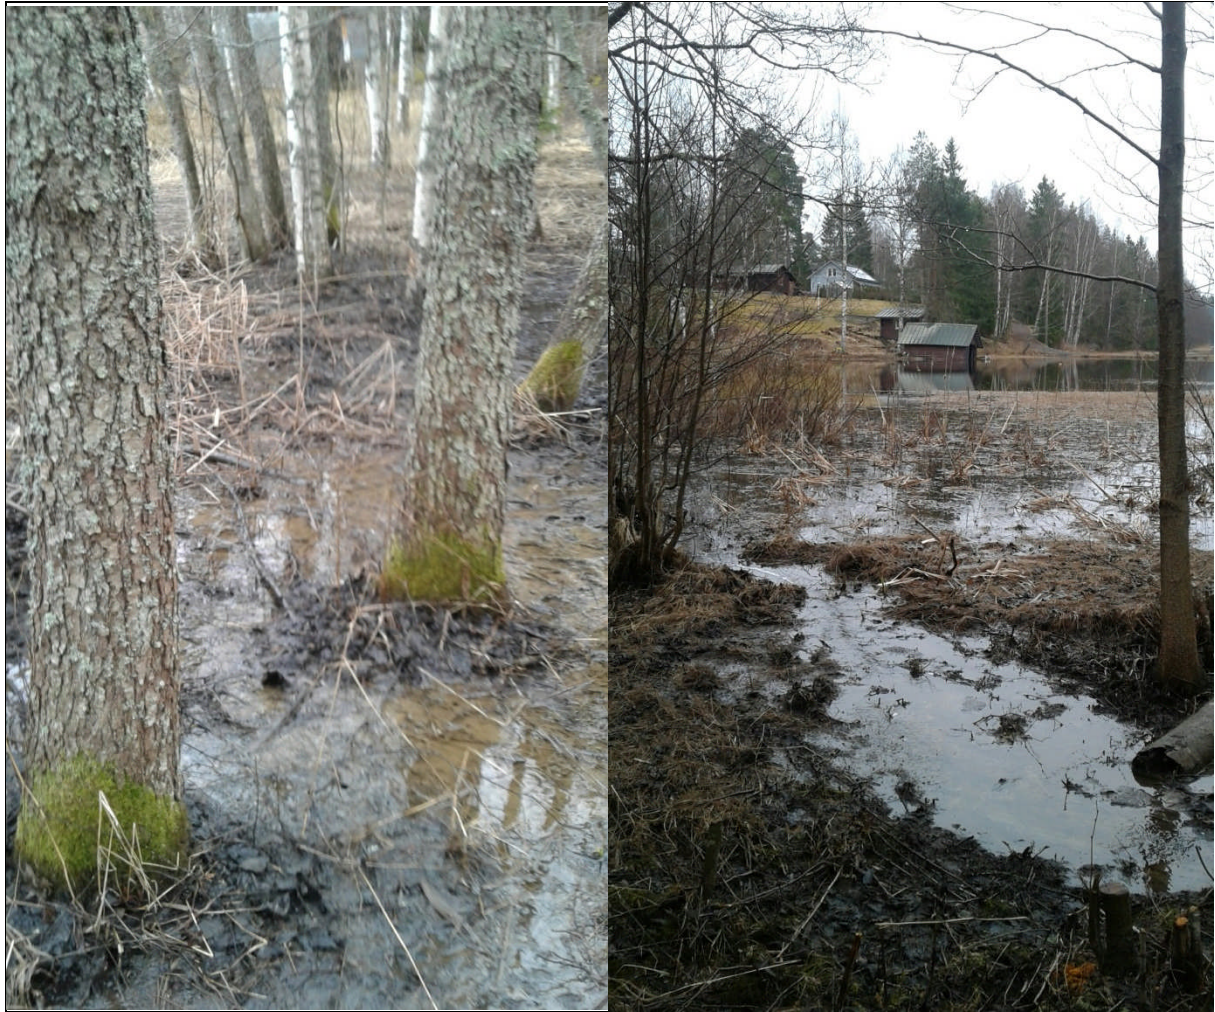
**Valokuvia Enäjärven Arpalantien puron suualueelta 25.4.2018**

Vasemmalla puroalue rantametsikössä ja oikealla puron sualue ja järvenranta.
